Pružanje usluga stručnog nadzora nad izvođenjem radova na rekonstrukciji i modernizaciji železničke pruge

Novi Sad-Subotica-državna granica

IZVEŠTAJ NADZORA ZA PERIOD OD 01.08.-31.08.2023.

Avgust 2023.

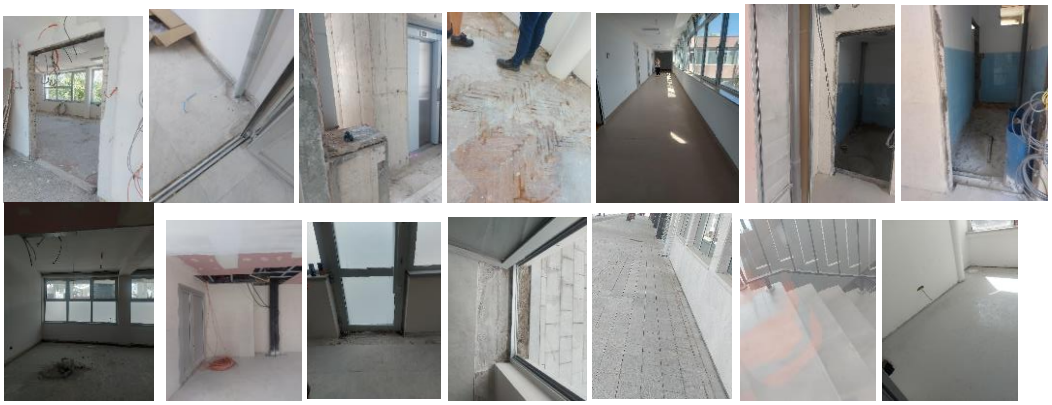
- Završetak radova na spratu, puno prostorija gde nisu prošli kablovi pa ne mogu da se urade spušteni plafoni do kraja. Nerešeni detalji oko vrata na hodniku, u podovima prelazi, na zidovima detalji oko vrata , kod prozora...

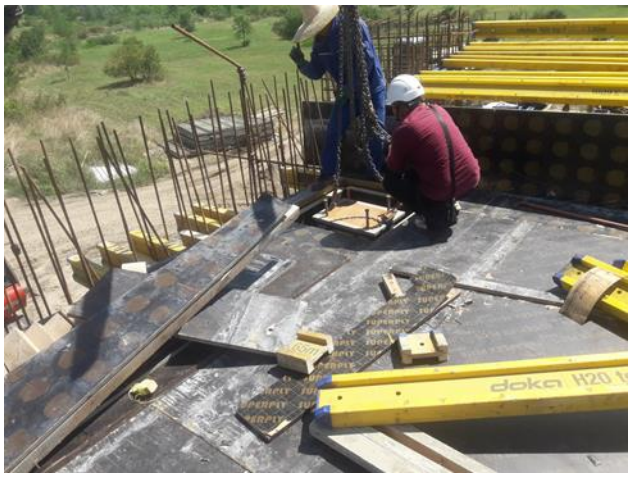
25		Deonica Stepanovićevo Zmajevo - Nadvožnjak na km 101+132. Geodetska kontrola oplate ležišne grede S6, broj najave NSSU-S1-D1-STR-OP6-RIA-g043.	Pozicija je u granicama dozvoljenih odstupanja.
26		Deonica Stepanovićevo Zmajevo - Nadvožnjak na km 102+309. Geodetska kontrola oplate donje ploče rasponske konstrukcije mosta od stubnog mesta S9 do S11, broj najave NSSU-S1-D1-STR-OP7-RIA-g065-R2.	Pozicija je u granicama dozvoljenih odstupanja.
27

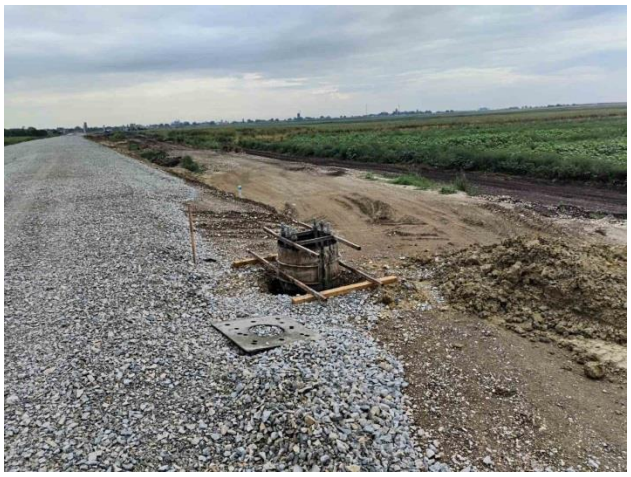
Otvorena pruga Rumenka - Kisač. Geodetska kontrola ankera na temeljima stubova kontaktne mreže broj : L38, 124, 125, 126, 127, 128, 129, 130, broj najave NSSU-S1-D1-STR-OCS-RIA-g295-R1.	Pozicija je u granicama dozvoljenih odstupanja.
32		Železnička stanica Kisač. Geodetska kontrola ankera na temeljima stubova kontaktne mreže broj 54, broj najave NSSU-S1-D1-STR-OCS-RIA-g297.	Pozicija je u granicama dozvoljenih odstupanja.
33		Železnička stanica Kisač. Geodetska kontrola drenaže sa pripadajućim revizionim oknima od RO 1-2 (km 90+040) do RO 1-6 (km 90+195), broj najave NSSU-S1.5-D1-SUB-RIA-gd019.	Pozicija nije u granicama dozvoljenih odstupanja.

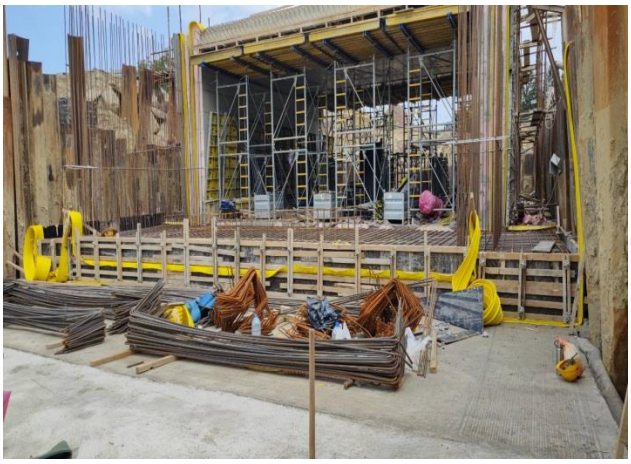
Stanica Stepanovićevo - Projekat podvožnjaka na km 97+027.31. Geodetska kontrola oplate donje ploce U16, broj najave NSSU-S1-D1-STR-UP4-RIA-g002.	Pozicija je u granicama dozvoljenih odstupanja.
54		Železnička stanica Zmajevo. Geodetska kontrola sloja ojačanja od PR 1083 km 103+100 do PR 1092 km 103+325 - Levi i desni kolosek, kolosek broj 1, kolosek broj 4, broj najave NSSU-S1.9-D1-SUB-RIA-g018-R2.	Pozicija je primljena 16.08.2023. po najavi NSSU-S1.9-D1-SUB-RIA-g018-R1.

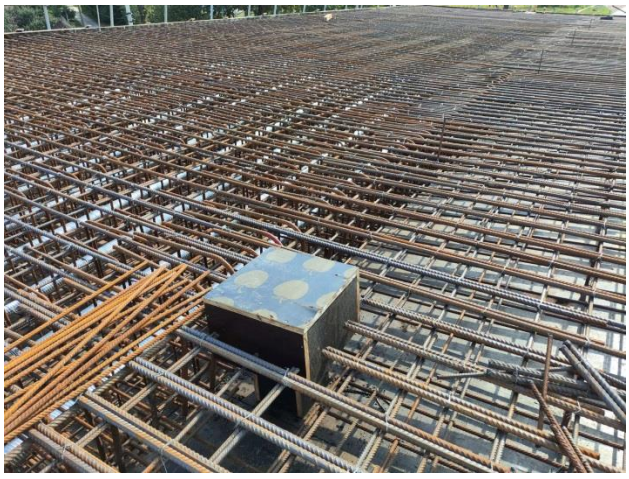
Deonica Stepanovićevo Zmajevo - Nadvožnjak na km 102+309. Geodetska kontrola postavljene drenažne cevi od S7 do S13, broj najave NSSU-S1-D1-STR-OP7-RIA-g070.	Pozicija je u granicama dozvoljenih odstupanja.

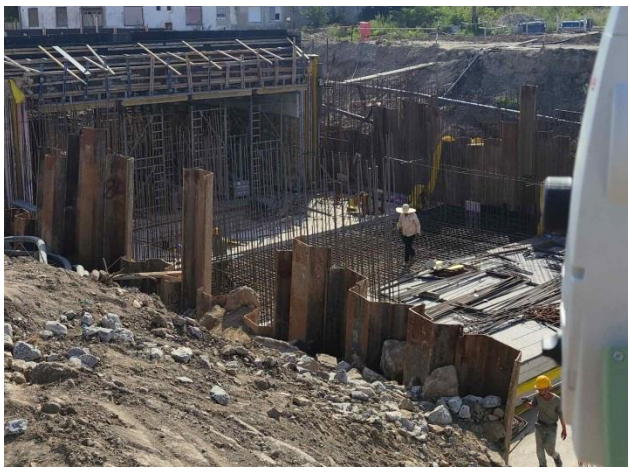
Železnička stanica Stepanovićevo - Podvožnjak km 97+027.31. Geodetska kontrola oplate donje ploče podvožnjaka kampada U15 na km 97+023, broj najave NSSU-S1-D1-STR-UP3-RIA-g009.	Pozicija nije spremna za kontrolu.
99		Deonica Stepanovićevo Zmajevo - Nadvožnjak na km 98+149. Geodetska kontrola oplate pešačke staze i poprečnih greda sa leve strane nadvožnjaka od stubnog mesta S10 do S14, broj najave NSSU-S1-D1-STR-OP5-RIA-g082.	Pozicija je u granicama dozvoljenih odstupanja.

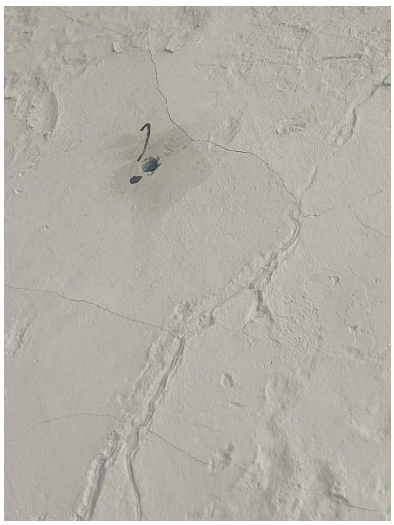
- **Radovi pothodnik Stepanovićevo**
- Popucao štampani beton na pojedinim delovima koji je konstatovan. Izbušene su rupe i izvršilo se merenje sloja štampanog betona usled čega će se utvrditi način popravke.

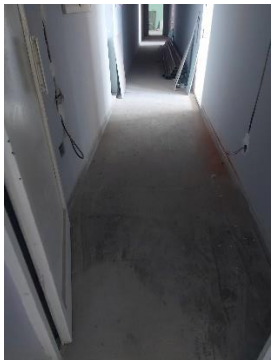
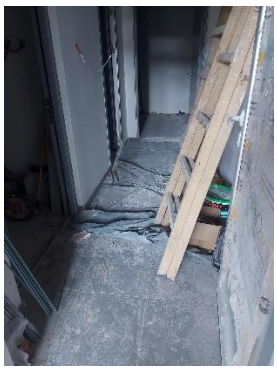
- Osim tekućih radova koji se izvode, kao i do sada, prošli smo sa Izvođačem sve prostorije i dogovarali o detaljima, popravkama i načinu završetka radova. Fotografije su u prilogu.
- Deo oko šaltera u vestibilu krila B, sami šalteri i prostor i hodnici iza,poploćavanje, detalji izmena u okviru vestibila:galerija, kamen u vestibilu,temelji za galeriju završeni, detalji poda gde bi trebao marmorino a nije adekvatan...

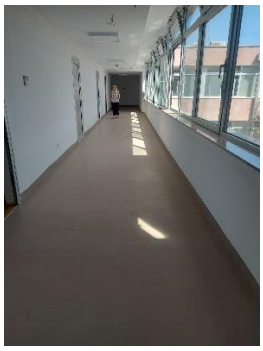
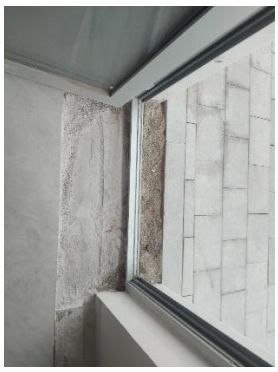
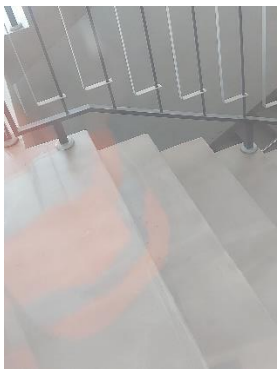
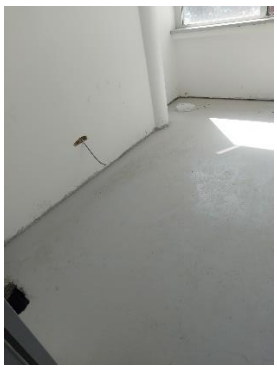
- Završetak radova na spratu, puno prostorija gde nisu prošli kablovi pa ne mogu da se urade spušteni plafoni do kraja. Nerešeni detalji oko vrata na hodniku, u podovima prelazi, na zidovima detalji oko vrata , kod prozora...

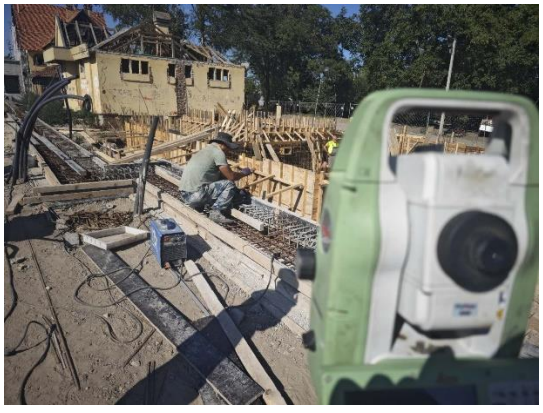
NSSU-S2-D2-STR-ST9-RIA-g9254 Stanica Žednik Prijem oplate gornje ploče peronskog zida TK12-TK16	Datum – 02.08.2023. Radovi izvedeni po projektu i u granici dozvoljenih odstupanja **RIA OD 01.08.2023.**

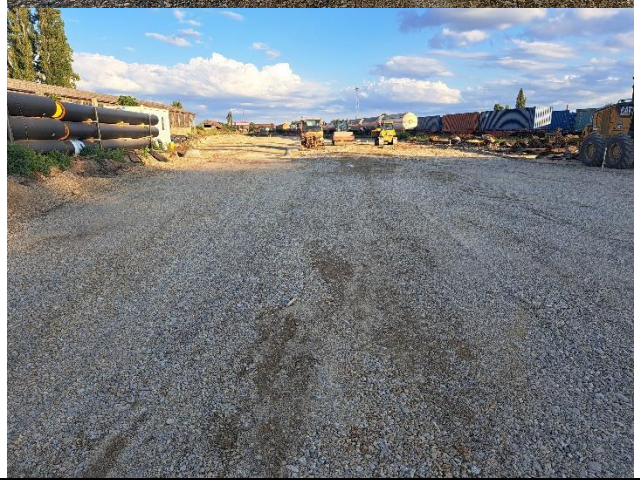
NO.	FOTO DOKUMENTACIJA	OPIS	KOMENTAR
1

**RIA-g3326** **Donji stroj na km 175+860-176+175** Prijem-mešavina šljunka i kamena (drobljeni kameni agregat 31mm) za izradu zaštitnog sloja	Datum - 11.08.2023. Radovi izvedeni po projektu i u granici dozvoljenih odstupanja

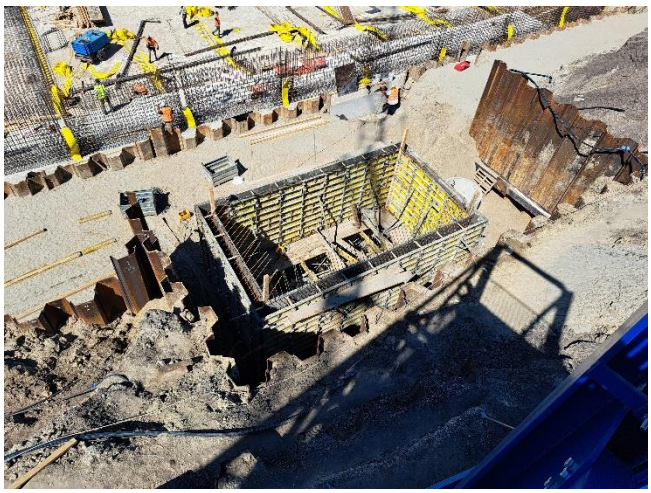
NO.	FOTO DOKUMENTACIJA	OPIS	KOMENTAR
8

**RIA-g9541** **Projekat podvožnjaka na km 176+274,56** Prijem i pregled oplate-drugi takt zidova retenzije 7.1	Datum - 11.08.2023. Radovi izvedeni po projektu i u granici dozvoljenih odstupanja

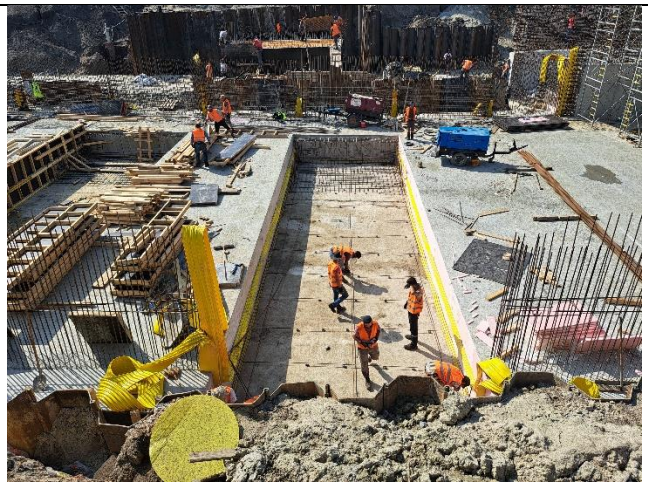
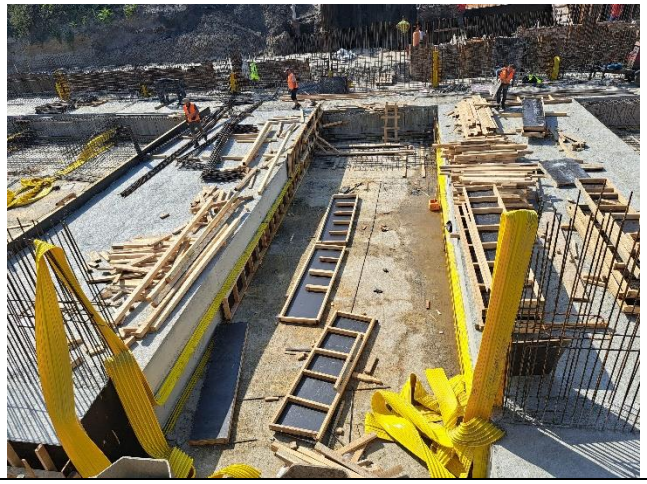
NO.	FOTO DOKUMENTACIJA	OPIS	KOMENTAR
2

**RIA-g9633** **Projekat podvožnjaka na km 176+274,56** Prijem i pregled oplate-U10 I U12 II faza	Datum - 15.08.2023. Radovi izvedeni po projektu i u granici dozvoljenih odstupanja

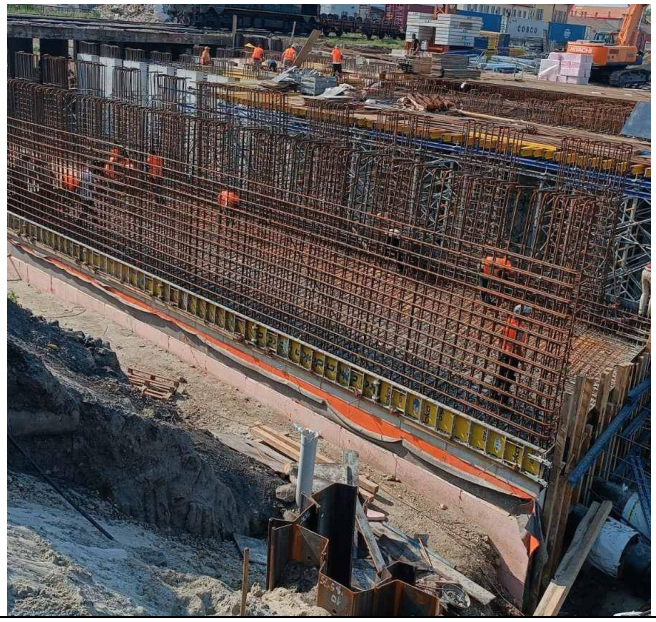
NO.	FOTO DOKUMENTACIJA	OPIS	KOMENTAR
4

**RIA-g9769** **Projekat podvožnjaka na km 176+274,56** Prijem i pregled oplate-ploca pesacko biciklisticke staze na elementima P2 i P3	Datum - 22.08.2023. Radovi izvedeni po projektu i u granici dozvoljenih odstupanja

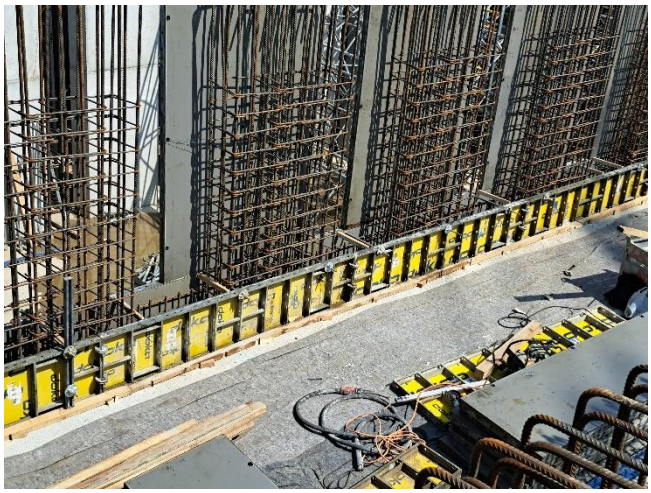
NO.	FOTO DOKUMENTACIJA	OPIS	KOMENTAR
2

**RIA-g9862** **Projekat podvožnjaka na km 176+274,56** Prijem i pregled oplate-parapet iznad pesacko biciklisticke staze na elementu P3 strana podvoznjaka do pasarele	Datum - 24.08.2023. Radovi izvedeni po projektu i u granici dozvoljenih odstupanja

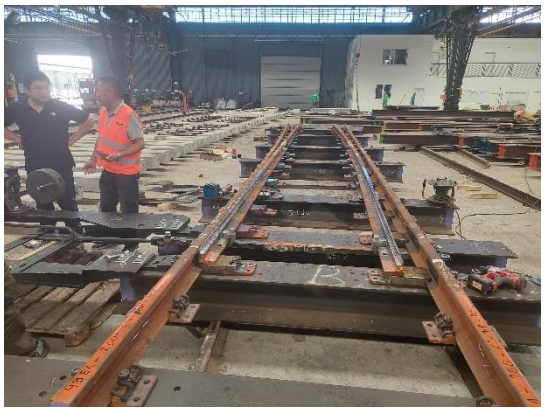
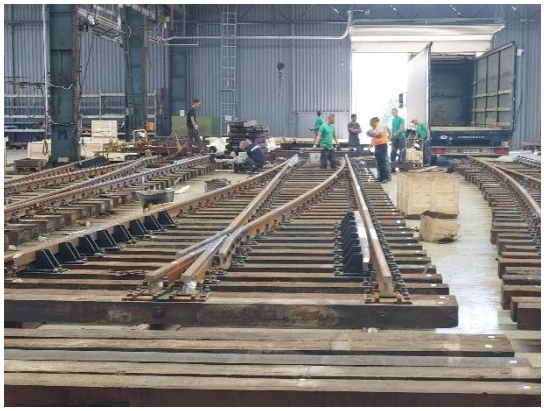
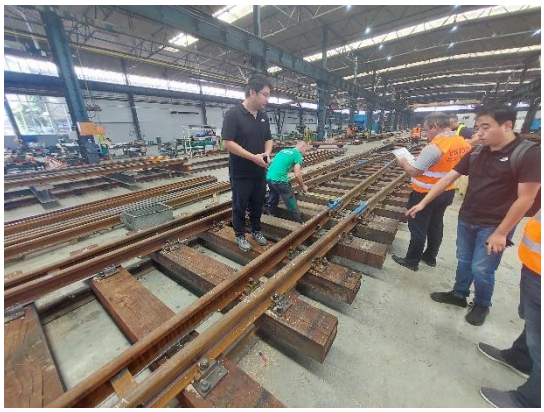
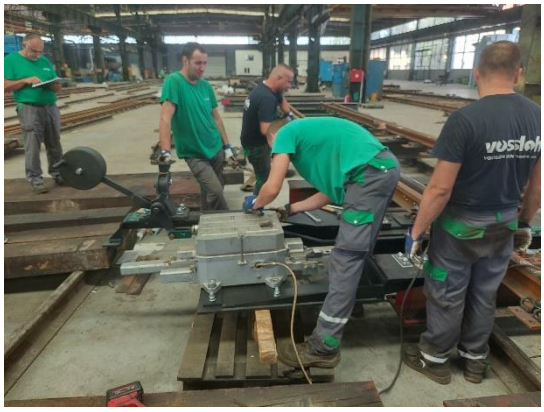
**VOSSLOH-NIŠ** ■Dana 11.08.2023 godine u fabrici Vossloh u Nišu izvršen je tehnički prijem skretnica: Za Suboticu: a)na betonskim pragovima i to: 1.Br.40 tipa 49E1-200-6° 2.Br.63t tipa 49E1-300-6° 3.Br.64t tipa 49E1-300-6° 4.Br.68 tipa 49E1-300-6° **NAPOMENA !!!** Skretnice na betonskim pragovima nisu primljene jer nosači postavnih sprava,posta vne sprave i tegovi zadiru u pr ofil susednih koloseka b)na drvenim pragovima 1.Br.48t tipa v49E1-200-6° 2.Br.51t tipa 49E1-200-6° 3.Br.54t tipa 49E1-200-6° Izvršeno je merenje skretnice razmernikom i merenje sile prekretanja elektropostavnom spravom. Mere su u skladu sa SŽS G.402 (Srpski železniči standard) sa primenom od 21.02.2022 godine. Sačinjen je zapisnik o izvršenom tehničkom prijemu i preuzeta prateća tehnička dokumentacija **NAPOMENA !!!** U proteklom periodu,više puta na licu mesta, u fabrici Vossloh je izmereno i rečeno od strane nadzora Izvođaču radova iz Kine da nosači skretničkih sprava,postavne skretničke sprave i tegovi za prkretanje skretnica na betonskim

pragovima zadiru u slobodan profil susednog koloseka.
Početkom juna 2023 godine Izvođač iz Kine je dobio pismo od proizvođača skretnica Vossloh iz Niša sa napomenom da su skretnice njihove i da treba da reše problem.
Imajući u vidu da Izvođač iz Kine do danas nije rešio problem, tj.pomeranje sprava za najmanje 40cm,prema skretnici, i skraćivanje poluga,skretnice na betonskim pragovima i to br:40,68,63t i 64t **nisu primljene** jer nosači postavnih sprava,postavne sprave i tegovi za prekretanje skretnica zadiru u slobodan profil susednih koloseka.
Ova pimedba se odnosi na sve skretnice na betonskim pragovima sa postavnim spravama Izvođača iz Kine.

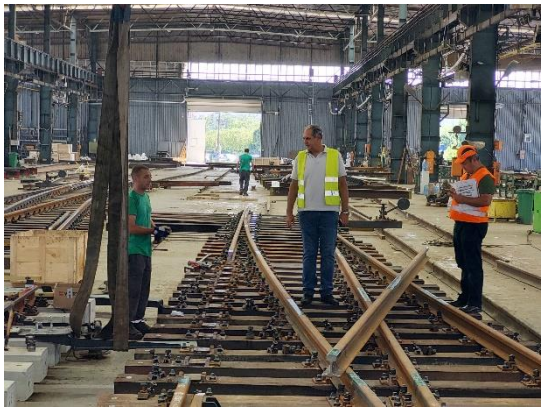
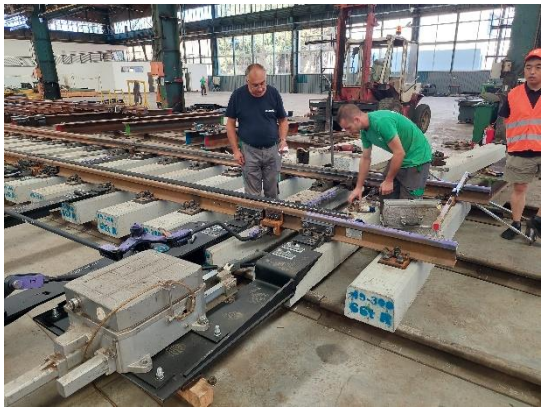
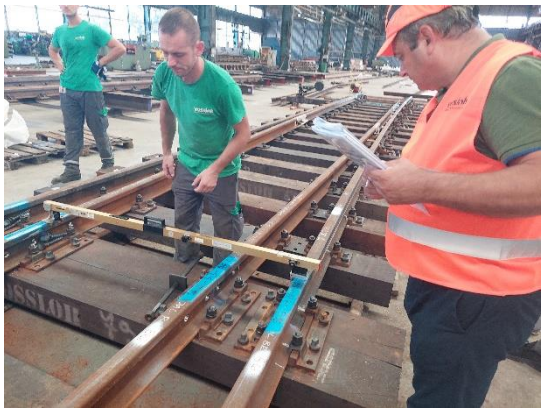
**VOSSLOH-NIŠ** ■Dana 18.08.2023 godine u fabrici Vossloh u Nišu izvršen je tehnički prijem skretnica: Za Suboticu I to: 1.Br.56t, tipa 49E1-200-6°L 2.Br.58t tipa 49E1-300-6°L 3.Br.61t tipa 49E1-300-6°L 4.Br.65t tipa 49E1-300-6°R 5.Ukrštaj49E1-12° (63t,66t, 64t,65t) Izvršeno je merenje skretnica razmernikom i merenje sile prekretanja elektropostavnom spravom. Mere su u skladu sa SŽS G.402 (Srpski železniči standard) sa primenom od 21.02.2022 godine. Sačinjen je zapisnik o izvršenom tehničkom prijemu i preuzeta prateća tehnička dokumentacija **NAPOMENA !!!** U proteklom periodu,više puta na licu mesta, u fabrici Vossloh je izmereno i rečeno od strane nadzora Izvođaču radova iz Kine da nosači skretničkih sprava,postavne skretničke sprave i tegovi za prkretanje skretnica na betonskim pragovima zadiru u slobodan profil susednog koloseka. Početkom juna 2023 godine Izvođač iz Kine je dobio pismo od proizvođača skretnica Vossloh iz Niša sa napomenom da su skretnice njihove i da treba da reše problem. Imajući u vidu da Izvođač iz

Kine do danas nije rešio problem,na današnjem prijemu skretnica nadzor je dao predlog o pomeranju sledećih delova mehanizma i to:
a)Postavne sprave za 150mm bočno ,prema skretnici
b)Tega za prekretanje skretnice,za 250mm bočno,prema skretnici.
c)Skraćivanje postolja za postavnu sprave za 150mm.
Osim ovih skraćenja,potrebno je je izvršiti i skraćivanje poluga za prekretanje skretnice.
Na osnovu ovog predloga nadzora,nosač skretničke postavne sprave,postavna sprava i teg neće zadirati u slobodni profil susednog koloseka.Bez obzira da li se na osovinskom odstojanju između koloseka nalaze jedna ili dve postavne skretničke sprave sa tegom za prekretanje koloseka.

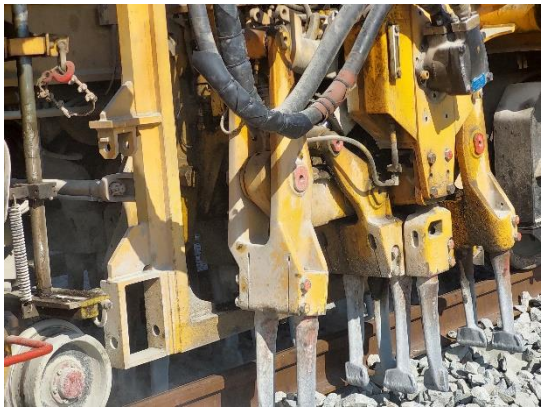
**STANICA NAUMOVIĆEVO** Na delu stanice Naumovićevo izvršeno je regulisanje dela 4. Koloseka u prisustvu nadzornog organa.Izvršena su merenja osovine i nivelete koloseka.Tom prilikom je utvrđeno da ima odstupanja od projektovanih parametara. Imajući u vidu da je ovo kontrolno početno regulisanje sa Izvođačem je dogovoreno da kada završi sva regulisanja ,na delu stanice Naumovićevo,pozove nadzorn og organa da izvrši kontrolu izvedenih radova.

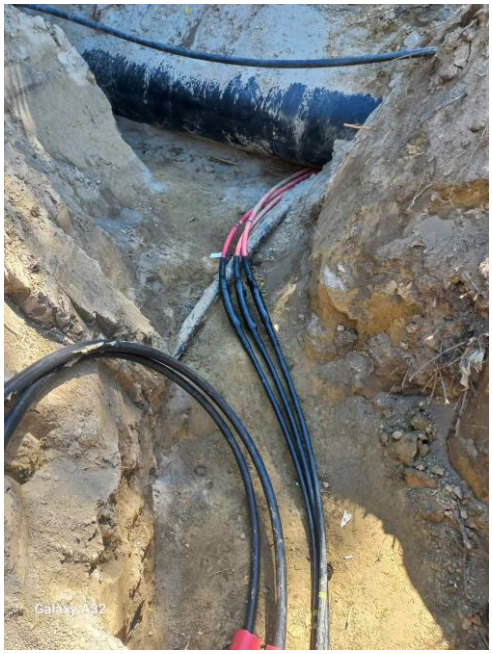
Stacionaža km 174+515

Radovi na izmeštanju distributivne šahte

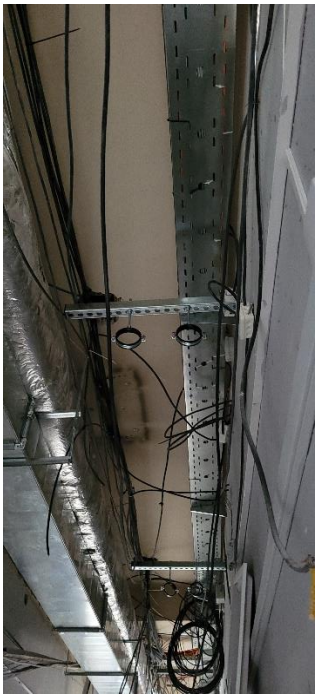
Oznaka dela projekta:	6/1.1.1
Naziv dela projekta:	Projekat termotehničkih instalacija – Stanična zgrada u železničkoj stanici Novi Sad
Period opisanih radova:	31.07. – 06.08.2023.
Opis radova:	• Izvode se radovi na termotehničkim instalacijama, u okviru prizemlja, 1. i 2. sprata krila „A“, prizemlja krila „B“, kao i podruma krila „D“; • U okviru prizemlja krila „A“, u hodniku prizemlja još nije završeno povezivanje fan coil uređaja sa PVC cevnom mrežom za odvod kodenzata. Završeni su radovi na izvođenju cevne mreže od bakra za rashladni sistem, prema krovu Aneksa krila „A“. Završeno je postavljanje čeličnih nosača spoljašnjih jedinica rashladnog sistema i započeta je ugradnja spoljašnjih jedinica. Povezivanje istih na cevnu mrežu još nije započeto; • U okviru 1. sprata krila „A“ završeni prodori cevne mreže. Završena je izrada mreže za odvod kondenzata. Završeno je povezivanje fan coil uređaja na cevnu mrežu. U prostorijama A1.22 i A1.25, Izvođač je greškom zamenio mesta fan coil uređajima i iste još nije postavio po projektu. Trenutno je zastoj na radovima; • Klima komore su postavljene u okviru mašinske prostorije na 2. spratu, ali još uvek nije započeto njeno povezivanje. Takođe, izvršeno je postavljanje čilera na predviđeni temelj u nastavku krila „D“, ali još uvek nije započeto njegovo povezivanje. Izvode se radovi na izgradnji čelične konstrukcije„kaveza“ čilera; • U prizemlju krila „B“, u okviru hodnika i prodora kroz prostorije pauzirana je ugradnja ventilacionih kanala jer se čekaju AG radovi. Radovi na cevnoj mreži grejanja, iz pravca krila „A“, su završeni do nove toplotne podstanice (za nastavak radova se čeka završetak građevinskih radova). U postojećoj toplotnoj podstanici demontirani su delovi i elementi koji su mogli, u ovom trenutku, da se uklone. Započeta je ugradnja cevne mreže, tačnije nosača cevi, u okviru hodnika krila „B“; • U podrumu krila „D“ završeno je postavljanje termo-izolacije na čilerskom cevnom sistemu DN200. Još uvek je zastoj u oblaganju limom, čeka se isporuka istog; • U budućoj toplotnoj podstanici započeti su građevinski radovi. Izveden je sistem odvodnjavanja; • U budućoj prostoriji za trafostanicu, prolaze cevi od sistema grejanja koji nisu predviđeni projektom izmeštanja jer služe za trajno grejanje krila „D“. Dogovorena su dva moguća rešenja i potrebno je da Izvođač predloži finalno tehničko rešenje jer cevi u trafostanici ne smeju biti, usled opasnosti od curenja.

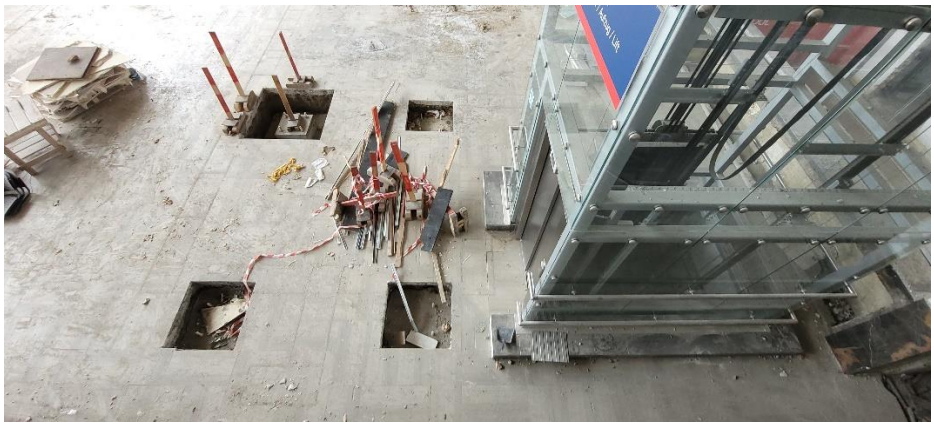
Oznaka dela projekta:	6/2.1
Naziv dela projekta:	Projekat liftova u staničnoj zgradi u železničkoj stanici u Novom Sadu - Krilo A i Krilo B
Period opisanih radova:	31.07. – 06.08.2023.
Opis radova:	• Završeni su građevinski radovi na izradi liftovskog okna, u okviru krila „A“; • Izvode se radovi na ugradnji samog lifta; • U okviru vestibila krila „B“, temelji budućih stubova galerije su postavljeni u zoni prilaza liftu L2. Čeka se odgovor Izvođača/Projektanta da li položaj stubova, u zoni lifta L2, utiču na usaglašavanje sa zahtevima TSI PRM i harmonizovanim standardima za lift.

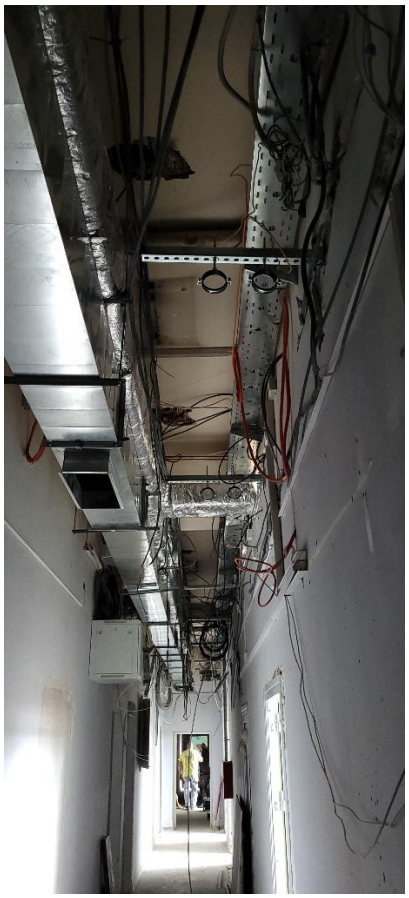
Oznaka dela projekta:	6/1.1.1
Naziv dela projekta:	Projekat termotehničkih instalacija – Stanična zgrada u železničkoj stanici Novi Sad
Period opisanih radova:	07.08. – 13.08.2023.
Opis radova:	• Izvode se radovi na termotehničkim instalacijama, u okviru prizemlja, 1. i 2. sprata krila „A“, prizemlja krila „B“, kao i podruma krila „D“; • U okviru prizemlja krila „A“, u hodniku prizemlja još nije završeno povezivanje fan coil uređaja sa PVC cevnom mrežom za odvod kodenzata. Završeni su radovi na izvođenju cevne mreže od bakra za rashladni sistem, prema krovu Aneksa krila „A“. Završeno je postavljanje čeličnih nosača spoljašnjih jedinica rashladnog sistema i u toku je ugradnja spoljašnjih jedinica. Povezivanje istih na cevnu mrežu još nije započeto; • U okviru 1. sprata krila „A“ završeni prodori cevne mreže. Završena je izrada mreže za odvod kondenzata. Završeno je povezivanje fan coil uređaja na cevnu mrežu. U prostorijama A1.22 i A1.25, Izvođač je greškom zamenio mesta fan coil uređajima i iste još nije postavio po projektu. Ove prostorije su i deo „NIIAS“ projekta i isti nije usaglašen sa projektom „CIP“. Zakazan je sastanak u vezi sa navedenim problemom. Trenutno je zastoj na radovima; • Klima komore su postavljene u okviru mašinske prostorije na 2. spratu, ali još uvek nije započeto njeno povezivanje. Takođe, izvršeno je postavljanje čilera na predviđeni temelj u nastavku krila „D“, ali još uvek nije započeto njegovo povezivanje. Izvode se radovi na izgradnji čelične konstrukcije„kaveza“ čilera; • U prizemlju krila „B“, u okviru hodnika i prodora kroz prostorije pauzirana je ugradnja ventilacionih kanala jer se čekaju AG radovi. Radovi na cevnoj mreži grejanja, iz pravca krila „A“, su završeni do nove toplotne podstanice (za nastavak radova se čeka završetak građevinskih radova). U postojećoj toplotnoj podstanici demontirani su delovi i elementi koji su mogli, u ovom trenutku, da se uklone. U toku je ugradnja cevne mreže, tačnije nosača cevi, u okviru hodnika krila „B“; • U podrumu krila „D“ završeno je postavljanje termo-izolacije na čilerskom cevnom sistemu DN200. Još uvek je zastoj u oblaganju limom, čeka se isporuka istog. Mesta koja nisu zaštićena obloženim limom već su oštećena i ista moraju da se saniraju; • U budućoj toplotnoj podstanici započeti su građevinski radovi. Izveden je sistem odvodnjavanja; • U budućoj prostoriji za trafostanicu, prolaze cevi od sistema grejanja koji nisu predviđeni projektom izmeštanja jer služe za trajno grejanje krila „D“. Dogovorena su dva moguća rešenja i potrebno je da Izvođač predloži finalno tehničko rešenje jer cevi u trafostanici ne smeju biti, usled opasnosti od curenja.

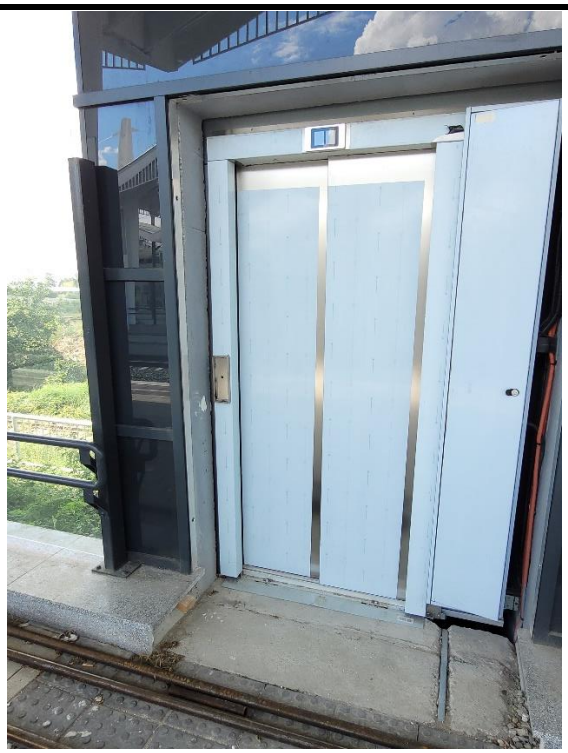
Oznaka dela projekta:	6/2.2
Naziv dela projekta:	Projekat mašinskih instalacija – projekat liftova u pothodniku u železničkoj stanici u Novom Sadu
Period opisanih radova:	07.08. – 13.08.2023.
Opis radova:	• Lift L1: pušten je u rad jer su zadovljeni svi preduslovi za njegov rad; • Lift L2: nije pušten u rad zbog radova na peronu. Za predmetni lift je izdat Sertifikat o usaglašenosti i zadovoljeni su svi preduslovi za njegov rad; • Lift L3: nije pušten u rad. Izvođač je ugradio odstojnik na pozivnoj kutiji i time je otklonjena neusaglašenost u vidu odstupanja dubine pozivne kutije od zahteva standarda (max 250 mm), na nivou perona. Očekuje se pregled od strane Imenovanog tela za bezbednost liftova; • Lift L4: Izvedeni su montažno-instalaterski radovi, ali su ostale pozivne kutije da se instaliraju prema projektu, sa posebnom pažnjom na položaj pozivne kutije na peronu, zbog usaglašenosti sa standardom EN 81-70. Takođe, u pothodniku ugrađena je samo pozivna kutija na štoku vrata, ali još nije na samom zidu. Instalater liftova je ugradio potrebni kabal za pozivnu kutiju na zidu, ostalo je da se iseče otvor na mermeru i postavi pozivna kutija. Potrebno je da se završi i oblaganje oko okna i poda lifta; • Na peronima, ventilacioni otvori na samom liftovskom oknu (za odimljavanje u slučaju požara), su izvedeni na betonskoj konstrukciji okna, ali su isti ostali zarobljeni nakon oblaganja liftova staklom, u skladu sa projektom arhitekture. Na ovaj način, u slučaju požara, nema mogućnosti da se dim odvede u atmosferu već će ostati zarobljen u liftovskom oknu, što je protivno i nedozvoljeno u skladu sa GPZOP/1.1 i važećom zakonskom regulativom za zaštitu od požara. Ovo važi za sva četiri lifta, pogotovo za lift L1 koji je pušten u rad. Radovi su započeti 11.08. u prisustvu predstavnika izvođača liftova „Otis“, radi blokiranja rada liftova u toku izvođenja radova.

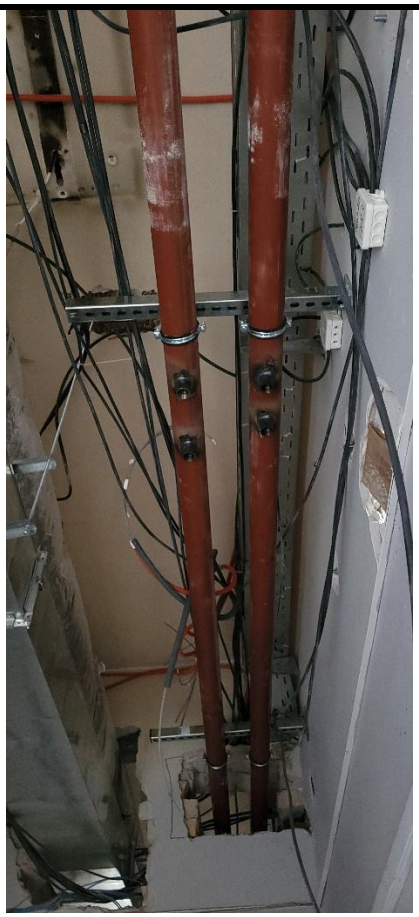
Oznaka dela projekta:	6/1.1.1
Naziv dela projekta:	Projekat termotehničkih instalacija – Stanična zgrada u železničkoj stanici Novi Sad
Period opisanih radova:	14.08. – 20.08.2023.
Opis radova:	• Izvode se radovi na termotehničkim instalacijama, u okviru prizemlja, 1. i 2. sprata krila „A“, prizemlja krila „B“, kao i podruma krila „D“; • U okviru prizemlja krila „A“, u hodniku prizemlja još nije završeno povezivanje fan coil uređaja sa PVC cevnom mrežom za odvod kodenzata; Završeni su radovi na izvođenju cevne mreže od bakra za rashladni sistem, prema krovu Aneksa krila „A“. Završeno je postavljanje čeličnih nosača spoljašnjih jedinica rashladnog sistema i u toku je ugradnja spoljašnjih jedinica (trenutno 8 komada). Povezivanje istih na cevnu mrežu još nije započeto; • U okviru 1. sprata krila „A“ završeni prodori cevne mreže. Završena je izrada mreže za odvod kondenzata. Završeno je povezivanje fan coil uređaja na cevnu mrežu. U prostorijama A1.22 i A1.25, Izvođač je greškom zamenio mesta fan coil uređajima i iste još nije postavio po projektu. Ove prostorije su i deo „NIIAS“ projekta i isti nije usaglašen sa projektom „CIP“. Nakon sastanka sa Projektantima dogovoreno je da „NIIAS“ koriguje svoj projekat i dostavi novo rešenje u skladu sa već izvedenim stanjem. Trenutno je zastoj na radovima; • Klima komore su postavljene u okviru mašinske prostorije na 2. spratu, ali još uvek nije započeto njeno povezivanje. Takođe, izvršeno je postavljanje čilera na predviđeni temelj u nastavku krila „D“, ali još uvek nije započeto njegovo povezivanje. Izvode se radovi na izgradnji čelične konstrukcije„kaveza“ čilera; • U prizemlju krila „B“, u okviru hodnika i prodora kroz prostorije pauzirana je ugradnja ventilacionih kanala jer se čekaju AG radovi. Radovi na cevnoj mreži grejanja, iz pravca krila „A“, su završeni do nove toplotne podstanice (za nastavak radova se čeka završetak građevinskih radova). U postojećoj toplotnoj podstanici demontirani su delovi i elementi koji su mogli, u ovom trenutku, da se uklone. U toku je ugradnja cevne mreže u okviru hodnika krila „B“ do zadnje strane buduće podstanice; • U podrumu krila „D“ završeno je postavljanje termo-izolacije na čilerskom cevnom sistemu DN200. Još uvek je zastoj u oblaganju limom, čeka se isporuka istog. Mesta koja nisu zaštićena obloženim limom već su oštećena i ista moraju da se saniraju; • U budućoj toplotnoj podstanici započeti su građevinski radovi. Izveden je sistem odvodnjavanja; • U budućoj prostoriji za trafostanicu, prolaze cevi od sistema grejanja koji nisu predviđeni projektom izmeštanja jer služe za trajno grejanje krila „D“. Dogovorena su dva moguća rešenja i potrebno je da Izvođač predloži finalno tehničko rešenje jer cevi u trafostanici ne smeju biti, usled opasnosti od curenja.

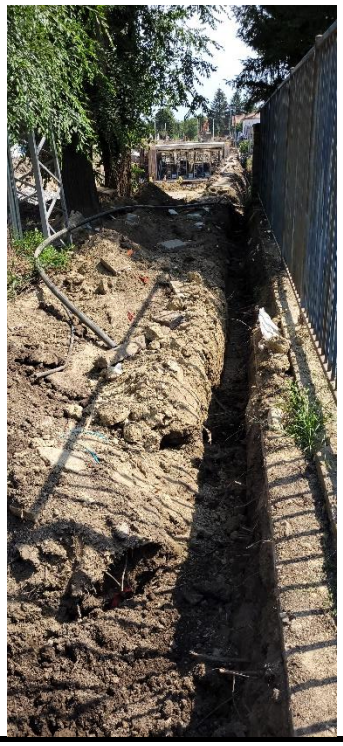
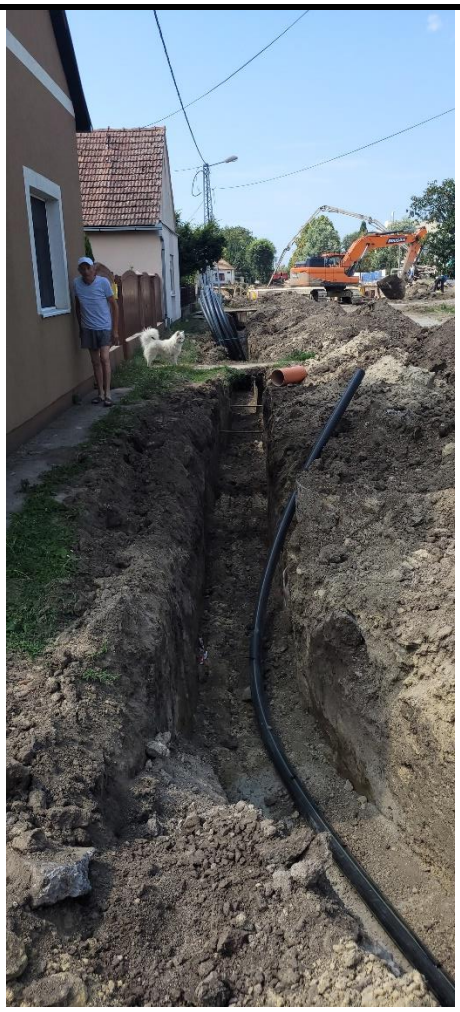
Oznaka dela projekta:	6/5.2
Naziv dela projekta:	Projekat izmeštanja i zaštite gasovoda “NOVI SAD-GAS“
Period opisanih radova:	14.08. – 20.08.2023.
Opis radova:	Na km 97+015 ÷ 97+034 (Stepanovićevo): • Duž ulice Vojvode Putnika, na lokaciji između ulica Boška Buhe i Biće Kesića, „Bulavar Company“ je završio iskop, a sve u skladu sa dogovorom i Instrukcijom. „Amkor“ radi na polaganju gasovoda; • Završeno je iskopavanje nove trase gasovoda sve do problematične parcele 582 KO Stepanovićevo. U rov, ispod trupe buduće pruge, postavljene su i zaštitne cevi gasovoda i položene radne cevi gasovoda; • Na granici eksproprijacije, u blizini problematične katastarske parcele 582 KO Stepanovićevo, završeno je privremeno postavljenje gasovoda, a sve u skladu sa dogovorom i Instrukcijom/Zapisnikom. I zoni kod “Doma zdravlja” gasovod se postavlja podbušivanjem u zoni ispod trotoara; • Početkom naredne nedelje očekuje se završetak polaganja svih cevi gasovoda i da se započne procedura ispitivanja; • U zoni radova na izgradnji podvožnjaka, nalazi se postojeći gasovod koji još uvek nije izmešten u skladu sa PZI 6/5.2. Podizvođač građevinskih radova je izvršio otkopavanje/otkrivanje postojećeg gasovoda Ø90 (uključujući i postojeću zaštitnu cev) i to na potpuno nedozvoljen način, čime je ugrožena funkcionalnost i bezbednost predmetnog gasovoda, čime je i ugrožena bezbednost na radu. Nakon intervencije Nadzora, Izvođač je izvršio sanaciju oslanjanja gasovoda, ali još uvek nije vraćena zemlja u zoni ispod samog gasovoda. Pored ovoga, Izvođač je nastavio radove i dodatno otkrio još jedan gasovod Ø110. Poslat je dopis u vezi sa ovim problemom.

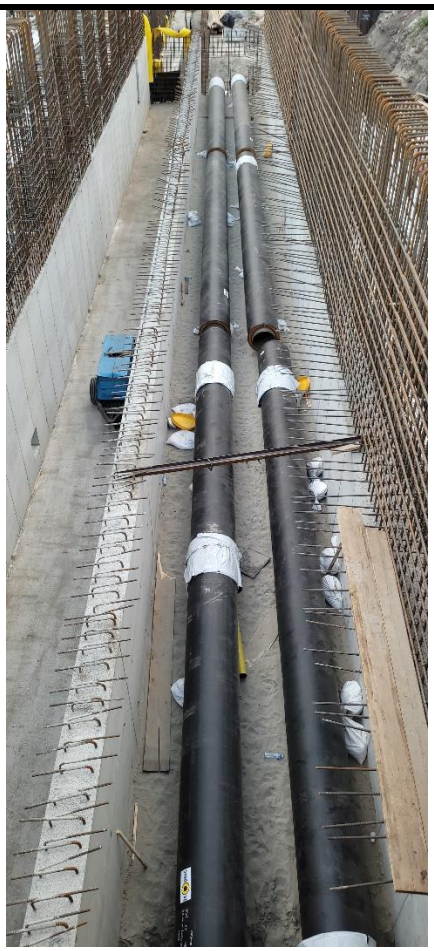
Oznaka dela projekta:	6/5.7
Naziv dela projekta:	Projekat rekonstrukcije vrelovoda JKP “Subotička toplana“
Period opisanih radova:	14.08. – 20.08.2023.
Opis radova:	• Izvode se delovi buduće trase vrelovoda (od pravca Lidla ka P2 i P3), gde je to omogućeno usled građevinskih radova na podvožnjaku; • Završeni su mašinski radovi na postavljanju vrelovodnih cevi u kanalu, u zoni P2 i P3. Izvršeno je geometarsko snimanje položaja, kao i penumatska ispitivanja

nepropusnosti i čvrstoće predmetne deonice. U toku su radovi na zatrpavanju ove deonice i radova na projektovanoj zbijenosti;

- Nastavljaju se mašinski radovi na izradi lire i pravca prema Lidlu;
- Za nastavak mašinskih radova, sa strane ukrštanja sa ulicom Bose Milićević, čeka se završetak potrebnih građevinskih radova.

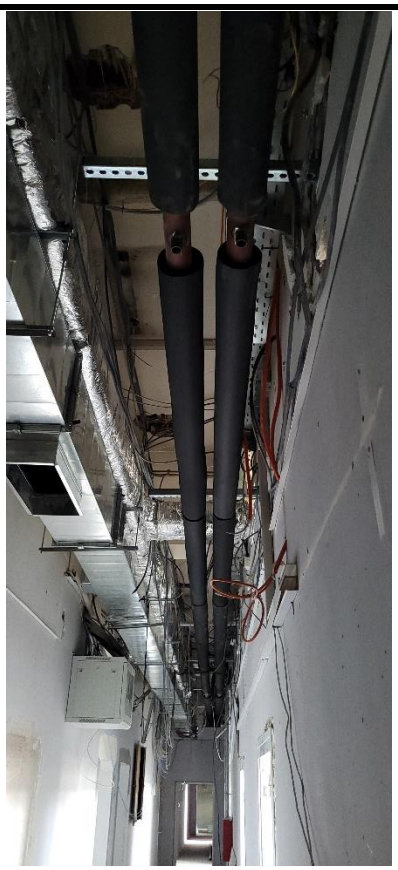
Oznaka dela projekta:	6/1.1.1
Naziv dela projekta:	Projekat termotehničkih instalacija – Stanična zgrada u železničkoj stanici Novi Sad
Period opisanih radova:	21.08. – 27.08.2023.
Opis radova:	• Izvode se radovi na termotehničkim instalacijama, u okviru prizemlja, 1. i 2. sprata krila „A“, prizemlja krila „B“, kao i podruma krila „D“; • U okviru prizemlja krila „A“, u hodniku prizemlja još nije završeno povezivanje fan coil uređaja sa PVC cevnom mrežom za odvod kodenzata; Završeni su radovi na izvođenju cevne mreže od bakra za rashladni sistem, prema krovu Aneksa krila „A“. Završeno je postavljanje čeličnih nosača spoljašnjih jedinica rashladnog sistema i u toku je ugradnja spoljašnjih jedinica (trenutno 8 komada). Povezivanje istih na cevnu mrežu još nije započeto; • U okviru 1. sprata krila „A“ završeni prodori cevne mreže. Završena je izrada mreže za odvod kondenzata. Završeno je povezivanje fan coil uređaja na cevnu mrežu. U prostorijama A1.22 i A1.25, Izvođač je greškom zamenio mesta fan coil uređajima i iste još nije postavio po projektu. Ove prostorije su i deo „NIIAS“ projekta i isti nije usaglašen sa projektom „CIP“. Nakon sastanka sa Projektantima dogovoreno je da „NIIAS“ koriguje svoj projekat i dostavi novo rešenje u skladu sa već izvedenim stanjem. Trenutno je zastoj na radovima; • Klima komore su postavljene u okviru mašinske prostorije na 2. spratu, ali još uvek nije započeto njeno povezivanje. Takođe, izvršeno je postavljanje čilera na predviđeni temelj u nastavku krila „D“ i započeti su radovi na izvođenju instalacije radi povezivanja čilera i cevne mreže. Izvode se radovi na izgradnji čelične konstrukcije„kaveza“ čilera; • U prizemlju krila „B“, u okviru hodnika i prodora kroz prostorije pauzirana je ugradnja ventilacionih kanala jer se čekaju AG radovi. Radovi na cevnoj mreži grejanja, iz pravca krila „A“, su završeni do nove toplotne podstanice (za nastavak radova se čeka završetak građevinskih radova). U postojećoj toplotnoj podstanici demontirani su delovi i elementi koji su mogli, u ovom trenutku, da se uklone. U toku je ugradnja cevne mreže u okviru hodnika krila „B“ do zadnje strane buduće podstanice. Započeto je postavljanje i nosača za fan coil uređaje, dok su u nekim prostorijama i postavljeni fan coil uređaji; • U podrumu krila „D“ završeno je postavljanje termo-izolacije na čilerskom cevnom sistemu DN200. Još uvek je zastoj u oblaganju limom, čeka se isporuka istog. Mesta koja nisu zaštićena obloženim limom već su oštećena i ista moraju da se saniraju; • U budućoj toplotnoj podstanici započeti su građevinski radovi. Izveden je sistem odvodnjavanja; • U budućoj prostoriji za trafostanicu, prolaze cevi od sistema grejanja koji nisu predviđeni projektom izmeštanja jer služe za trajno grejanje krila „D“. Dogovorena su dva moguća rešenja i potrebno je da Izvođač predloži finalno tehničko rešenje jer cevi u trafostanici ne smeju biti, usled opasnosti od curenja.

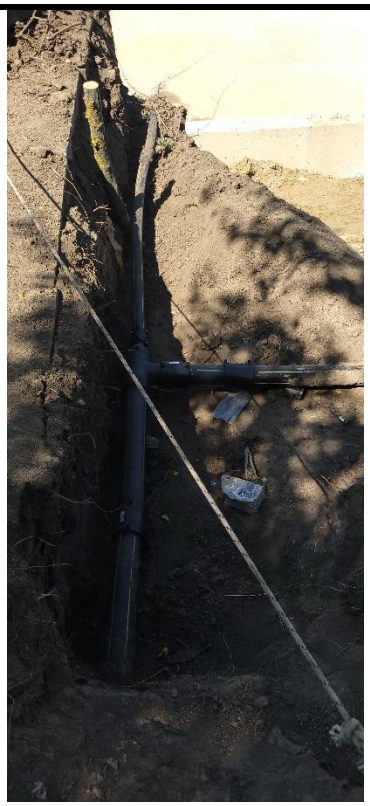
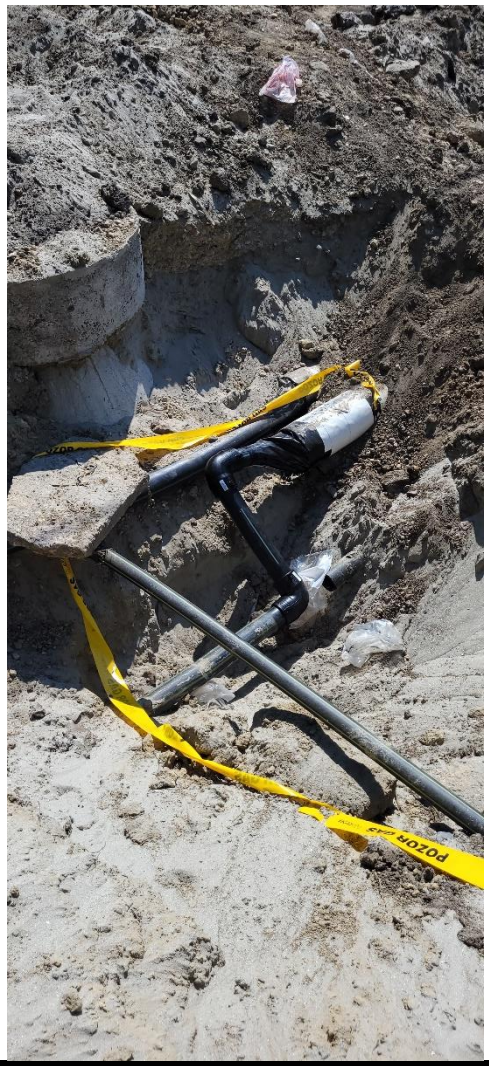
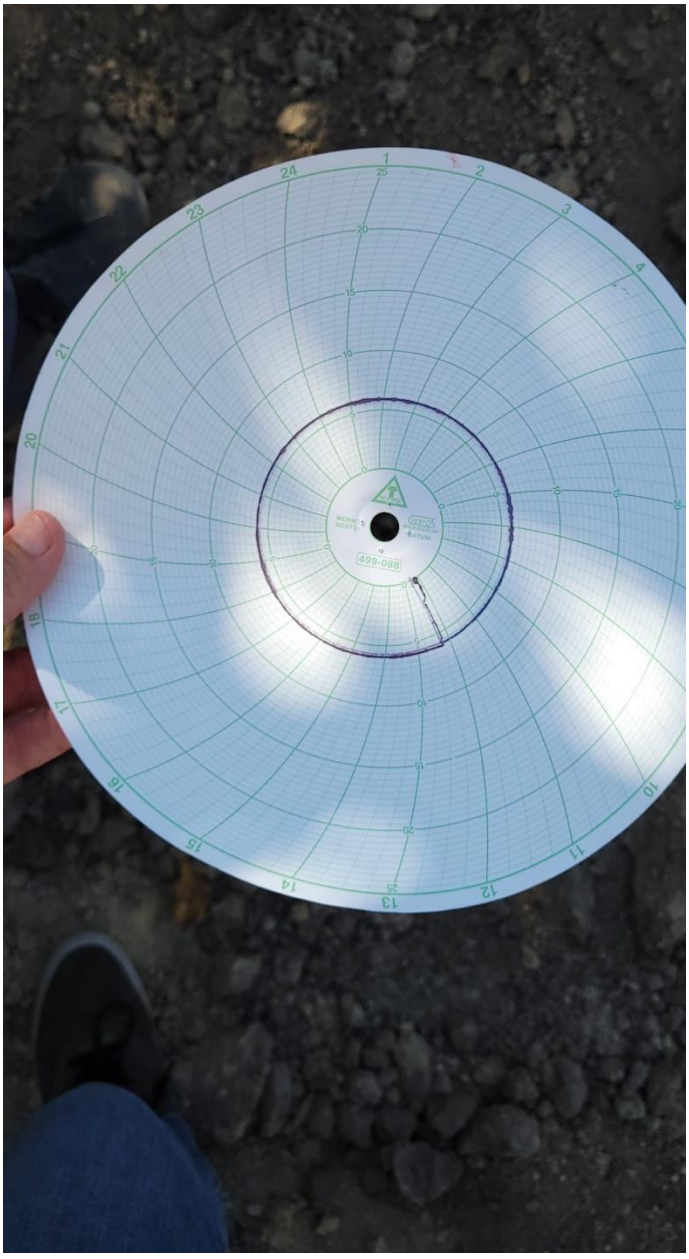
Oznaka dela projekta:	6/5.2
Naziv dela projekta:	Projekat izmeštanja i zaštite gasovoda “NOVI SAD-GAS“
Period opisanih radova:	21.08. – 27.08.2023.
Opis radova:	Na km 97+015 ÷ 97+034 (Stepanovićevo): • U toku nedelje izvršena su sva ispitivanja novopostavljenih gasovoda na čvrstoću i nepropusnost. Rezultati ispitivanja su bili zadovoljavajući. • Nakon ispitivanja, započeto je povezivanje novih i postojećih trasa gasovoda. Završetak povezivanja se očekuje do 29.08.2023. i nakon toga postojeći gasovodi u zoni podvožnjaka mogu da se uklanjaju. • Postavljene su odušne lule i izvedena je katodna zaštita čeličnih zaštitnih cevi.

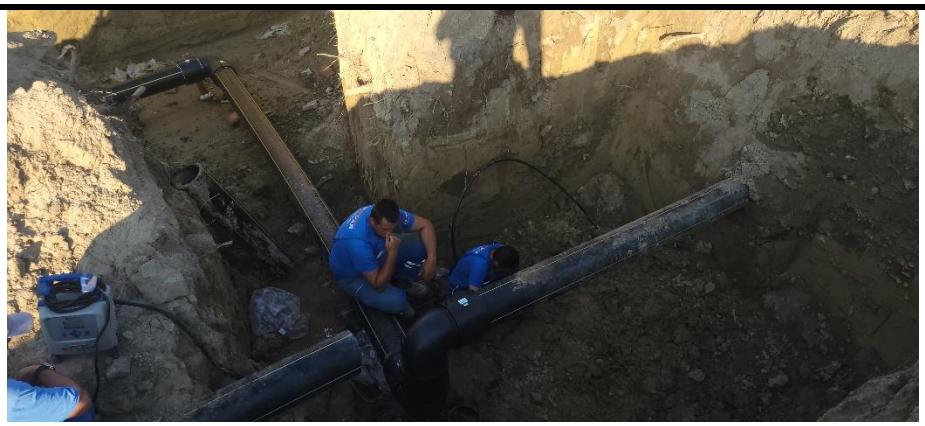
Oznaka dela projekta:	6/5.5
Naziv dela projekta:	Projekat izmeštanja i zaštite gasovoda JKP “SUBOTICAGAS“
Period opisanih radova:	21.08. – 27.08.2023.
Opis radova:	• Dana 22.08.2023. na svim lokacijama (km 173+246 i km 173+629), završena su prespajanja postojećih i novoizvedenih trasa gasovoda. Nakon završetka prespajanja, tehnička lica “Suboticagas”-a izvršila si pregled i ispitivanja nepropusnosti spojnih zavarenih mesta. Rezultati su bili odgovarajući. Međutim, utvrđeno je i postojanje vode u cevima gasovoda, usled nedovoljnog čišćenja i pražnjenja od strane Izvođača. Tehnička lica “Suboticagas”-a rade na otklanjanju vode iz sistema; • Na km 177+348, radovi prema PZI 6/5.5, još nisu započeti. Čeka se „Karin komerc“ da ugovori i započne radove na utiskivanju zaštitne cevi, trasom u skladu sa PZI.

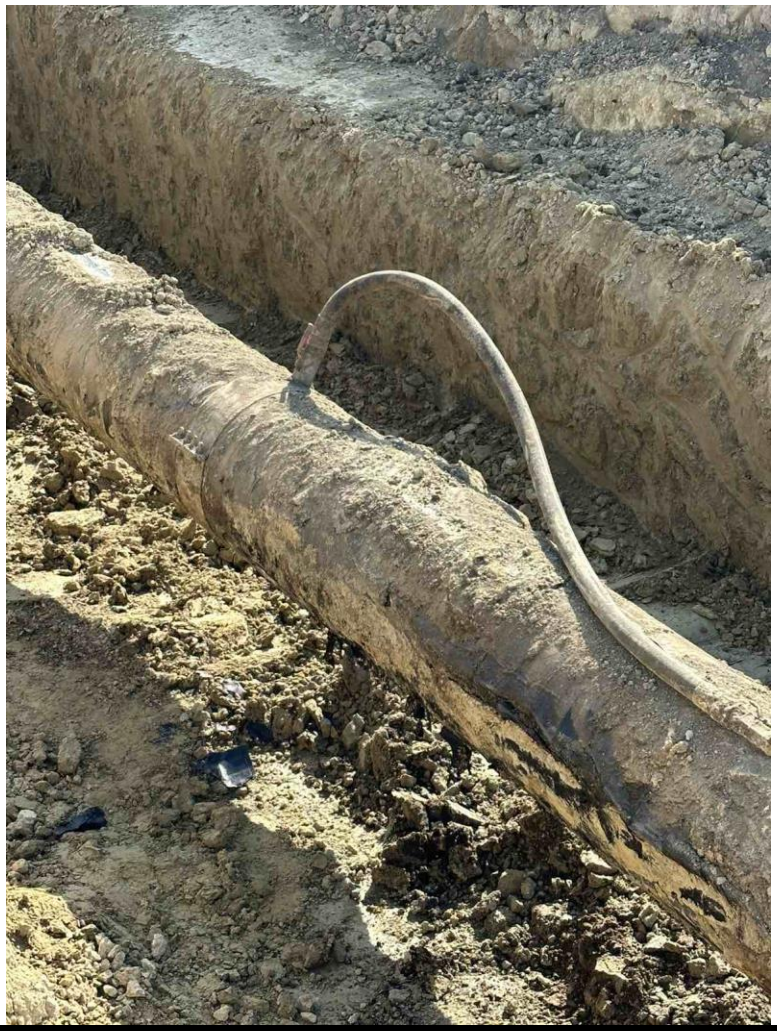
Oznaka dela projekta:	IDP 2020-250-1-6
Naziv dela projekta:	Projekat sanacije-zaštite naftovoda “Transnafta“ a.d.
Period opisanih radova:	21.08. – 27.08.2023.
Opis radova:	• Izdato je Rešenje o odobrenju izvođenja radova od strane MGSI; • Izdata je Prijava radova od strane MGSI; • Radovi se odvijaju usporenom dinamikom, usled problema skidanja postojećeg hidroizolacije. Takođe, pronađen je i ugrađeni ručni ventil, koji nije bio u tehničkoj dokumentaciji psotojećeg naftovoda. Zaustavljanje trasnporta nafte i uklanjanje pronađenog ventila je zakazano za 31.08.2023. • Započeta je ugradnja-zavarivanje čeličnih obujmica na mestima sanacije naftovoda; • Projektant CIP-a je dostavio odgovor Izvođaču radova, a u vezi sa neusaglašenostima građevinskih projekata 2/2.2.1.1 (gornji i donji stroj otvorene pruge na deonici Rumenka-Kisač) odnosno 2/2.0 (Tehnički uslovi za donji i gornji stroj), sa tehnologijom nasipanja slojeva nakon montaže zaštitne kolone, na način koji je definisan u projektu 2020-250-1-2. • “Transnafta” je imenovala i svoj interni Nadzor za mašinske i građevinske radove; • Prilikom iskopovanja, uočeno je kidanje zaštitnog creva kao i samo istezanje optičkog kabla, iz perioda radova kada je oštećena katodna zaštita (septembar 2022.), koji je u funkciji praćenja rada naftovoda. Održan je sastanak sa “Transnaftom” i predloženo je da “Transnafta” isporuči sav potreban materijal, dok Izvođač angažuje Izvođača na sanaciji istog i pokrije njegove troškove.

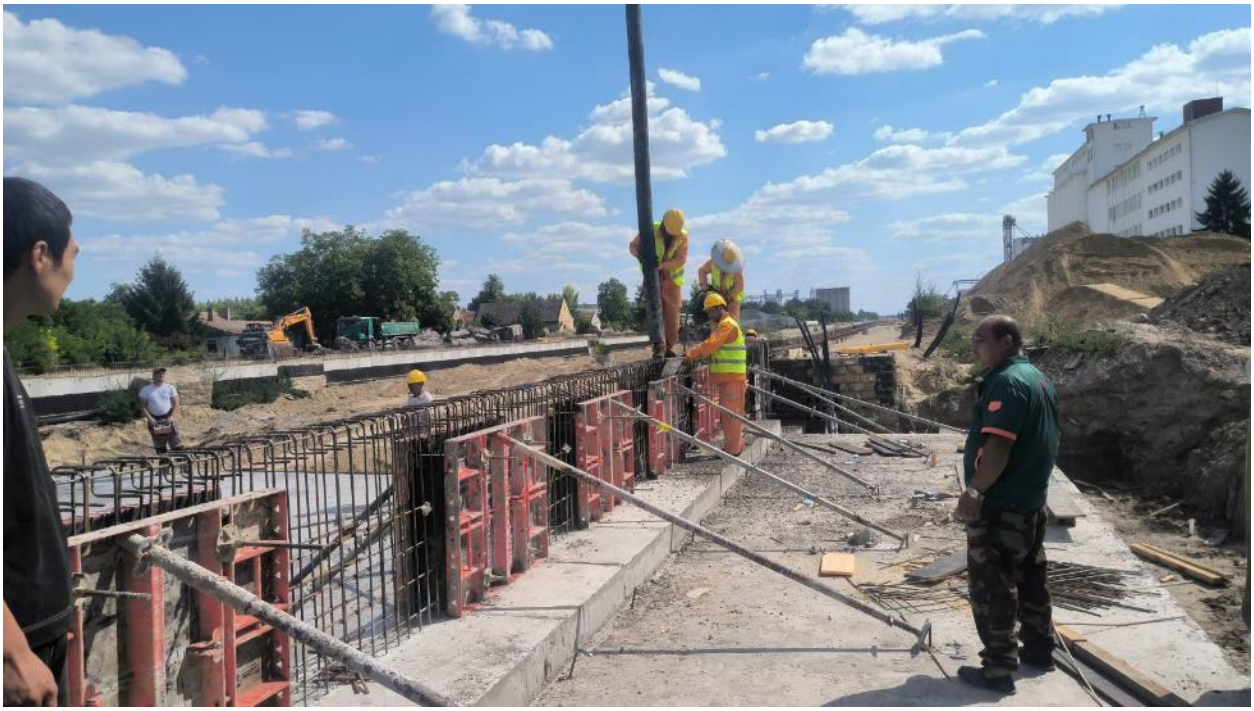
Peronski zidovi

- U toku je betoniranje treće faze peronskih zidova(konzole)
- U toku je nasipanje peronksih zidova

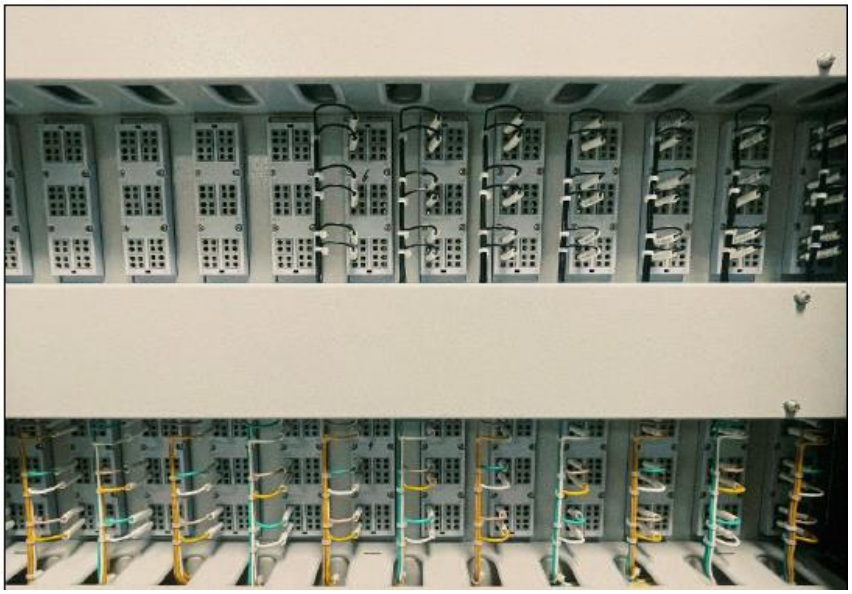
9.Ožičavanje završnog kablovskog rama sa gromobranskom zaštitom

Kablovski ram sa gromobranskom zaštiteom sadrži kablovske konektore koji su raspoređeni na istoj udaljenosti i u istom pravcu.
